# PPRT de Salindres

## Diagnostic des commerces

**M. Bacou – CEREMA Direction  
territoriale Méditerranée**

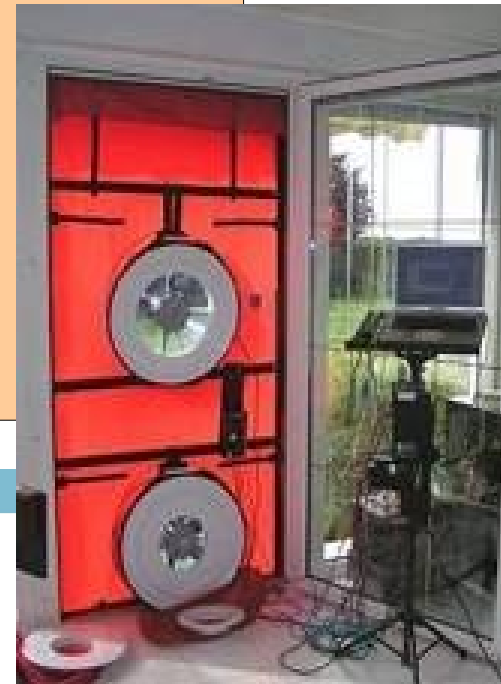
- travaux éventuellement nécessaires
- la porte soufflante
