## **Source de Font Marignane**

**Commune de St Victoret ( Bouches du Rhône )**

### **Recherche des causes possibles de contamination de la source**

**Mai 1991  
R 32702 PAC 4S 91**

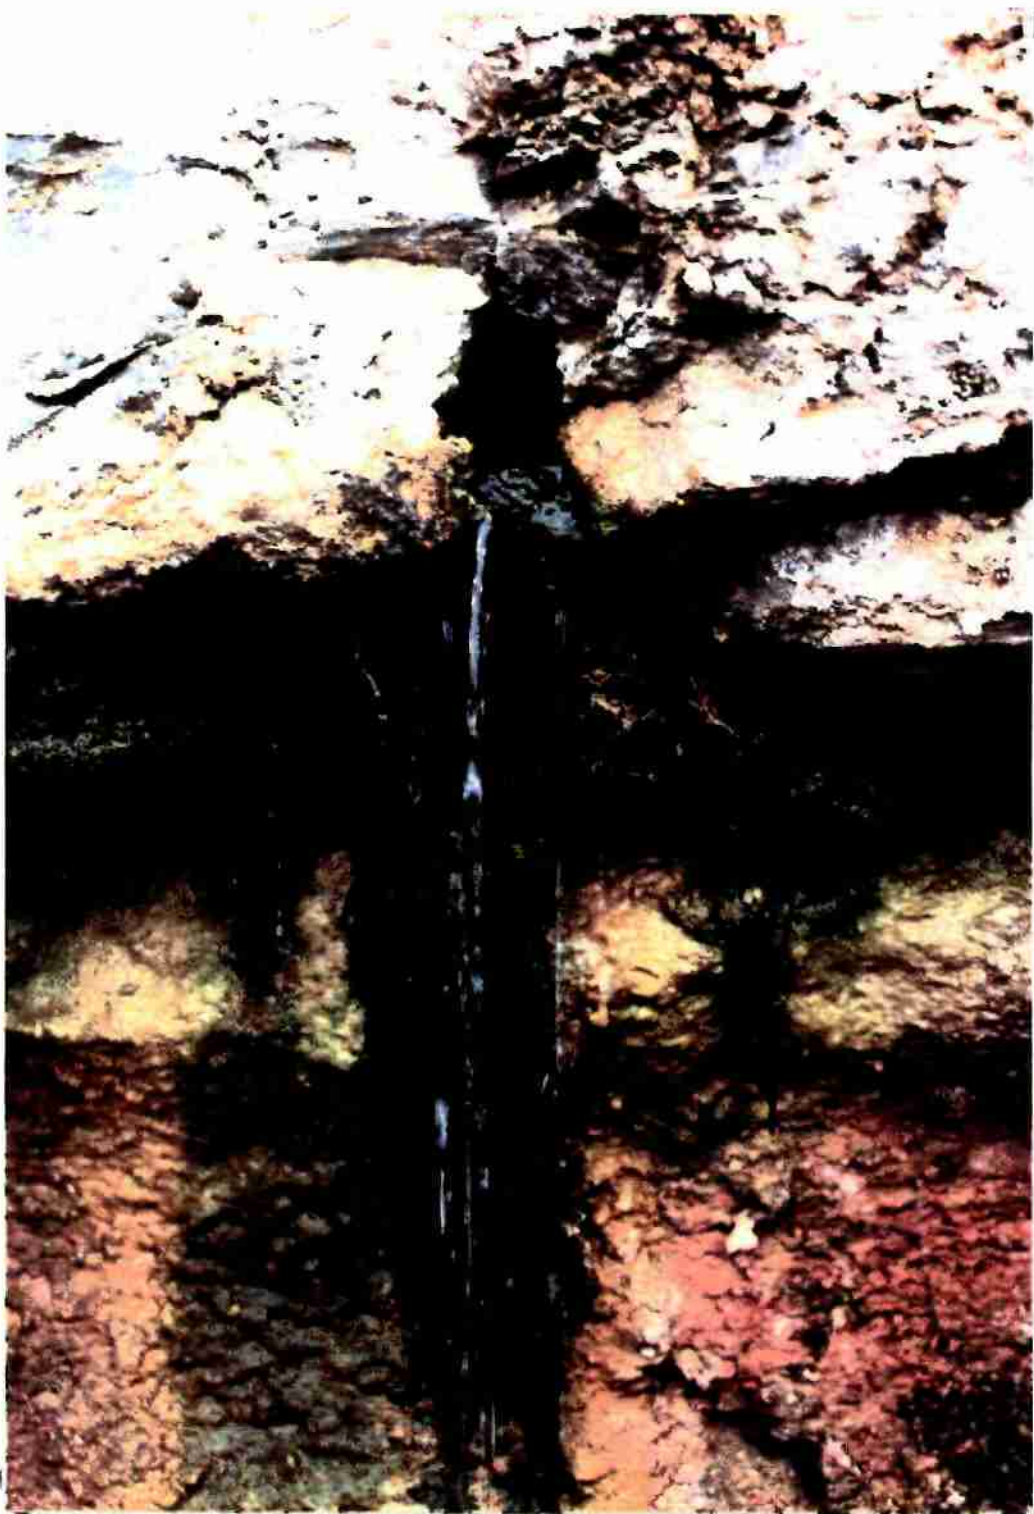
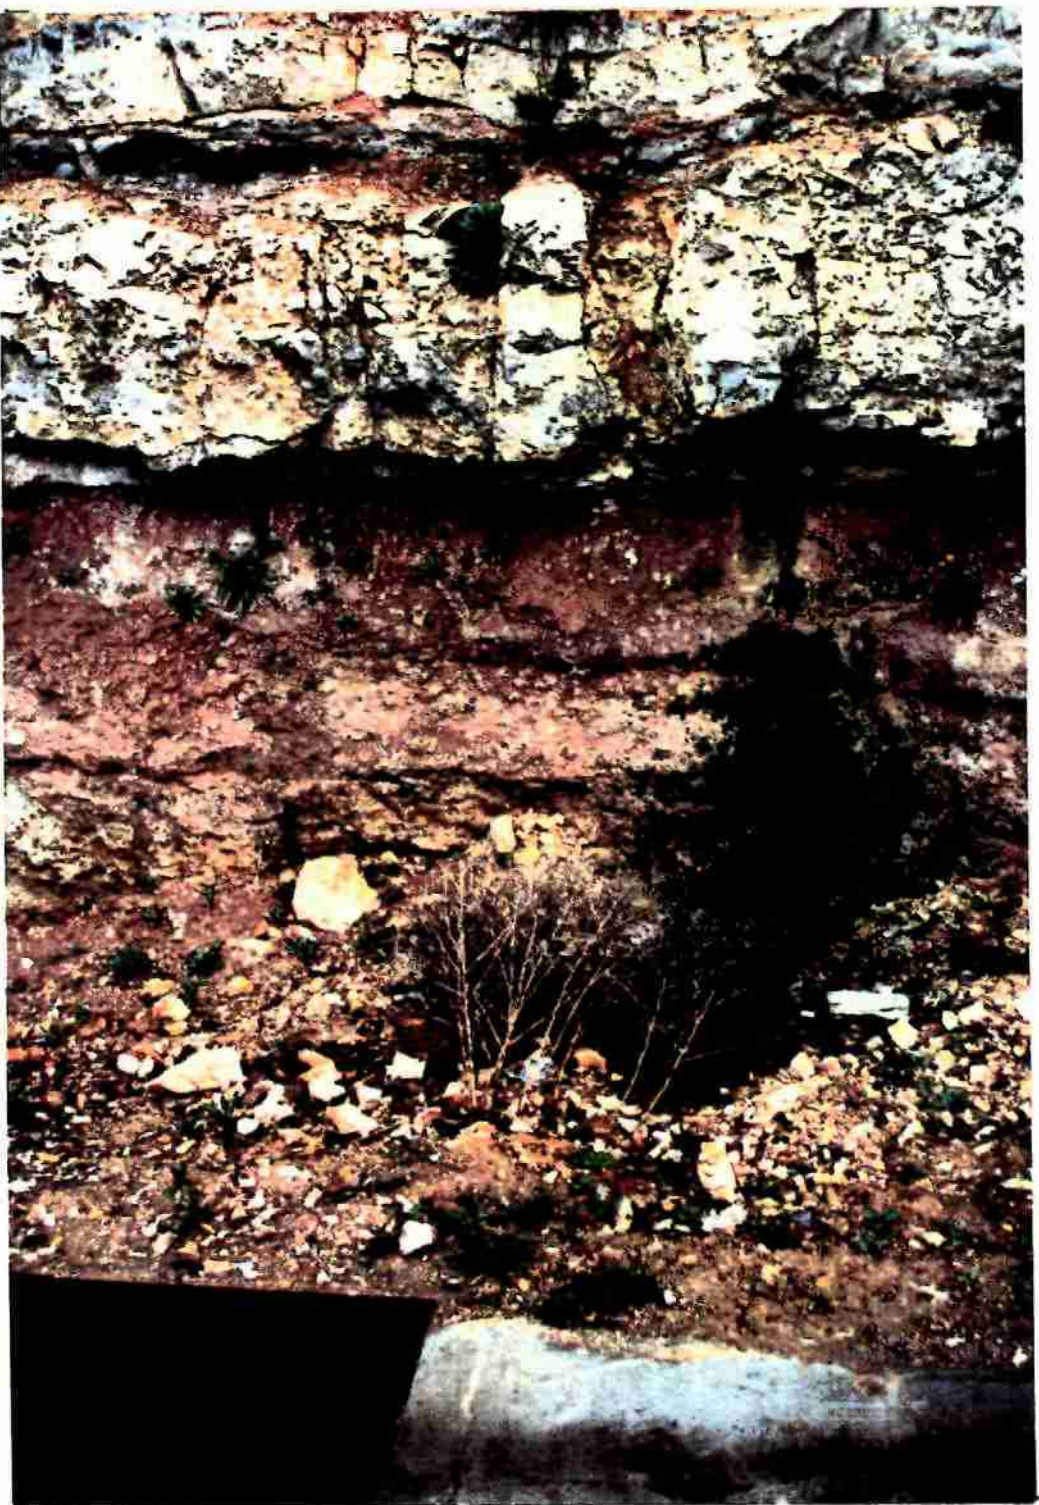
LES CIRCULATIONS KARSTIQUES DANS LES BANCs CALCAIRES

Les bancs calcaires sont le siège de circulations de type karstique (planche photos n°2) et constituent autant de drains au sein des marnes peu perméables.

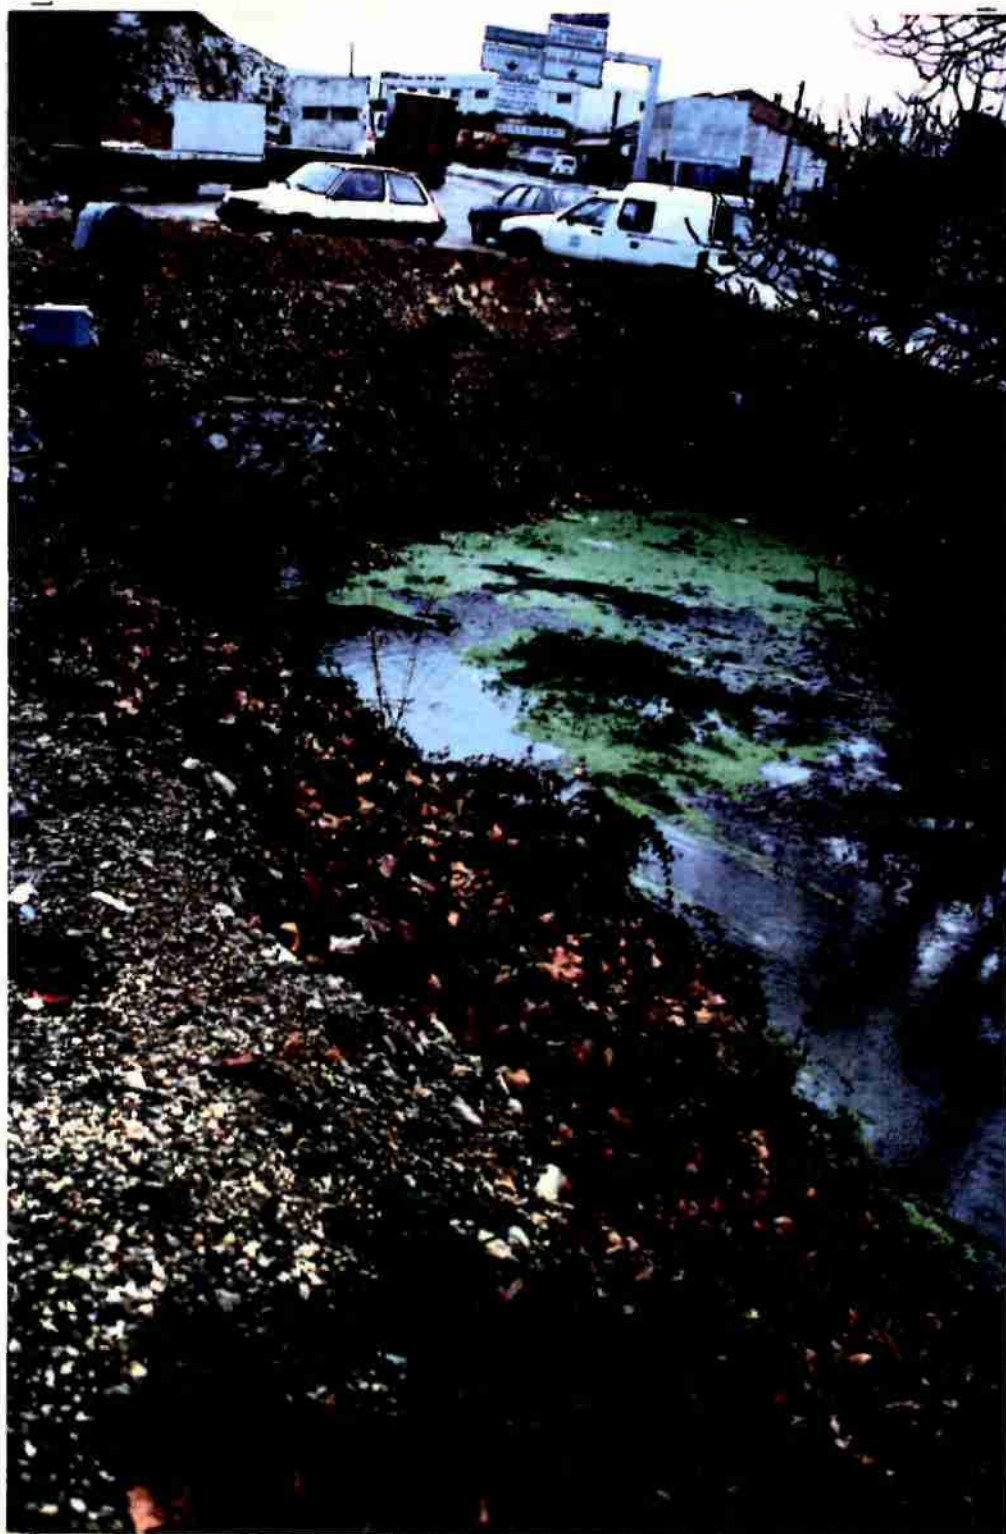
La vasque, zone  
amont, en partie  
comblée par des  
déblais.

La vasque, vue vers  
l'aval et le canal.  
Au premier plan les  
déblais.

De l'examen des lieux il ressort que la source est actuellement cernée par les aménagements de l'échangeur autoroutier de St Victoret (cf. carte fig. 1 et planche photos. n°3). Il s'agit d'une vasque longue d'une dizaine de mètres, large de 5 à 6 m dont les parois sont constituées d'anciens murs maçonnés, de terrain "naturel" et de déblais de terrassement (planche photos n°4). L'eau y arrive par le fond en au moins 4 griffons dont un très important. Elle reçoit en outre le pluvial d'une partie de l'échangeur (planche photos n°5). Elle alimente un canal utilisé pour l'irrigation.

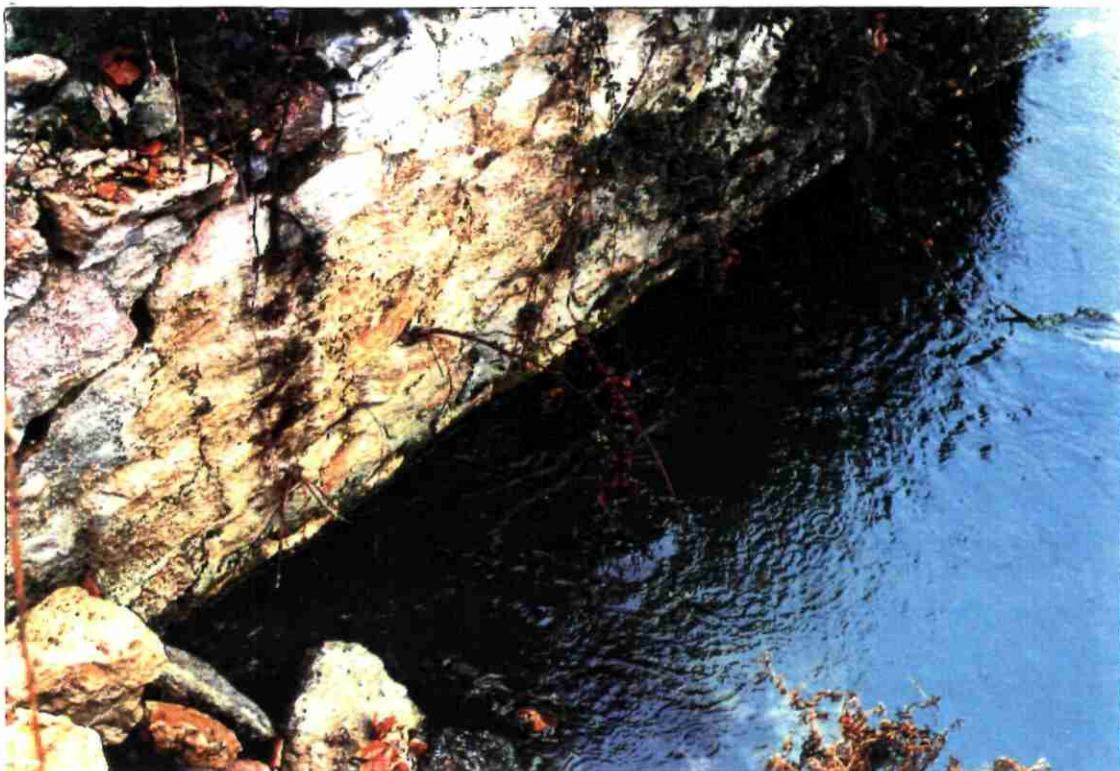
FONT MARIGNANE Le griffon principal

Les prélèvements ont été faits à hauteur du griffon principal, ainsi que d'un griffon secondaire en tête est de la vasque.

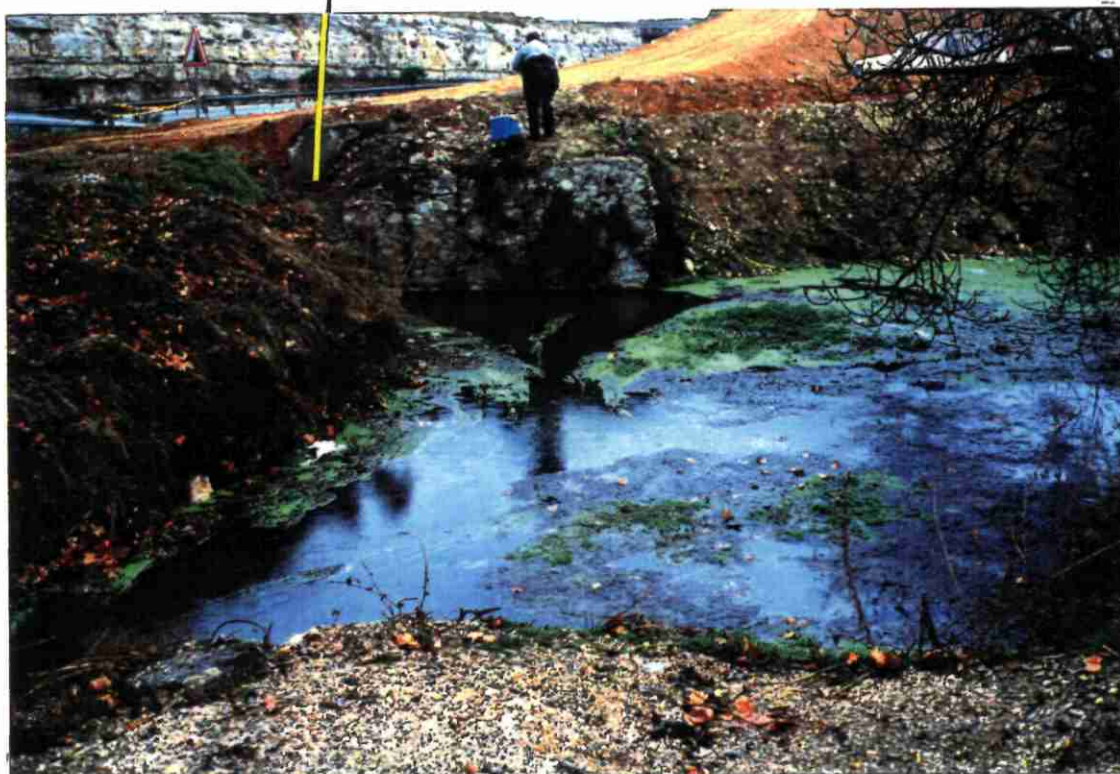
Exutoire du pluvial de l'échangeur

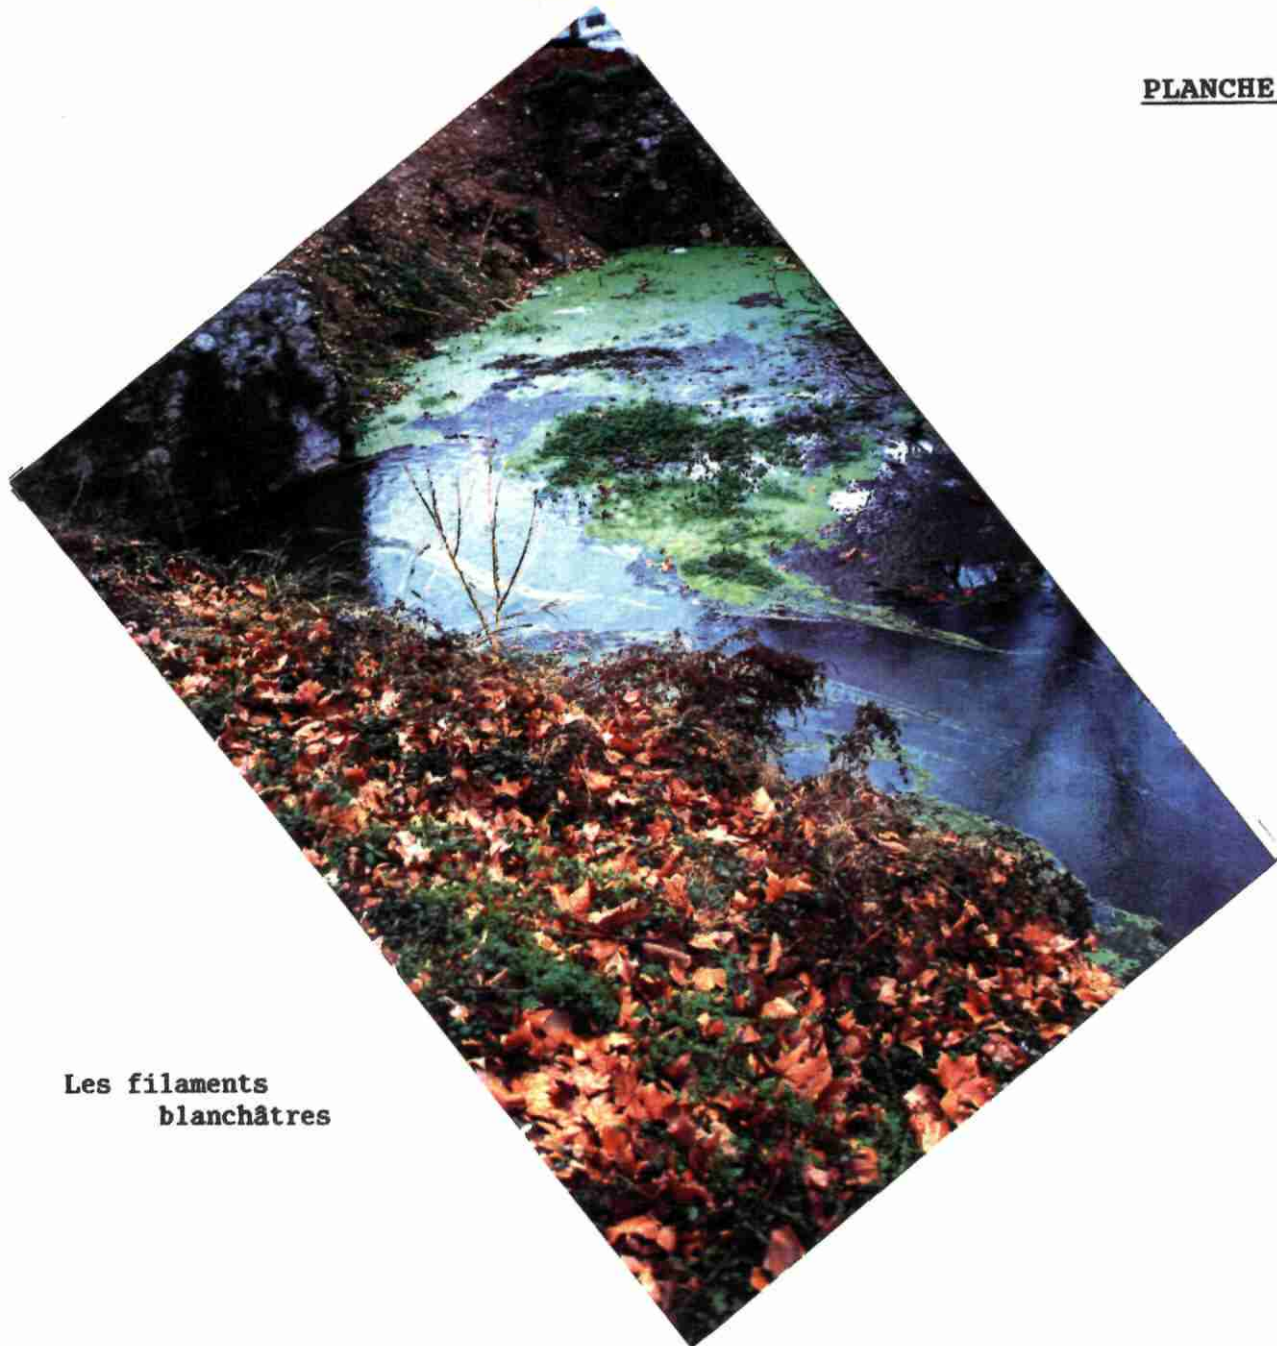
Les filaments  
blanchâtres

Une nette odeur "d'hydrogène sulfuré" était perceptible au niveau de la vasque. Des faisceaux de filaments blanchâtres longs de 0,6 à 1 m, voire davantage, étaient visibles à la surface de l'eau, dans les secteurs dégagés par le courant (planche photos n°6).

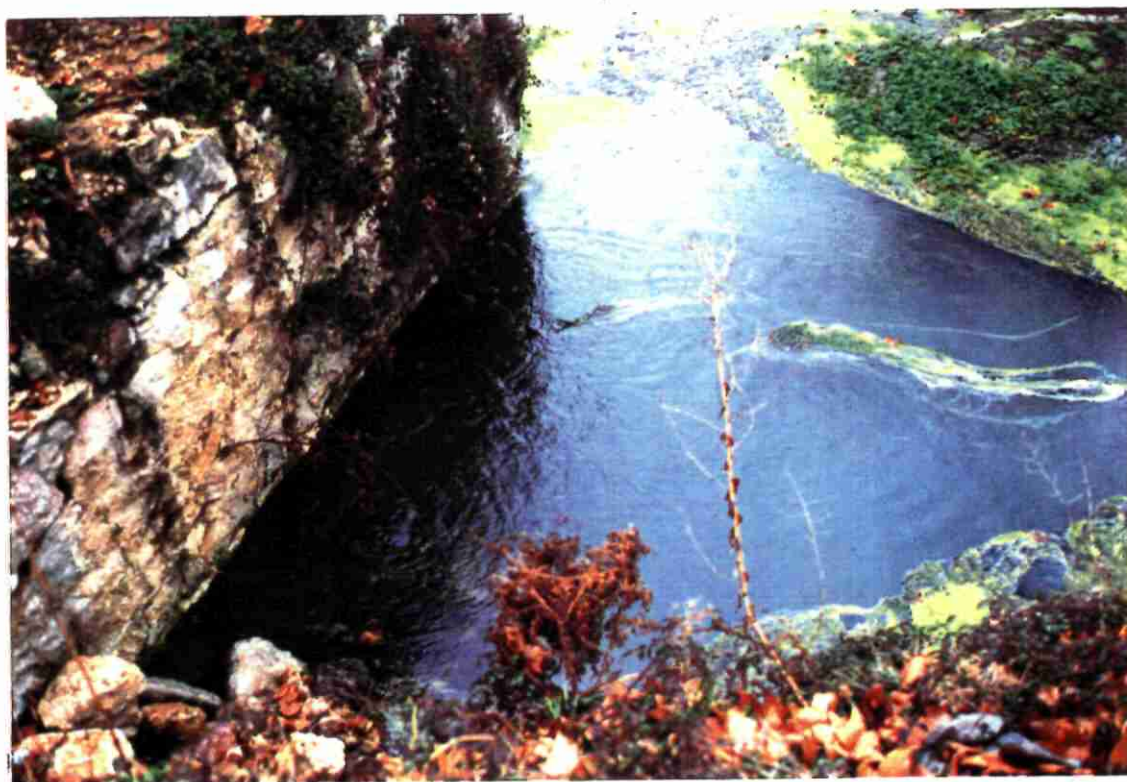
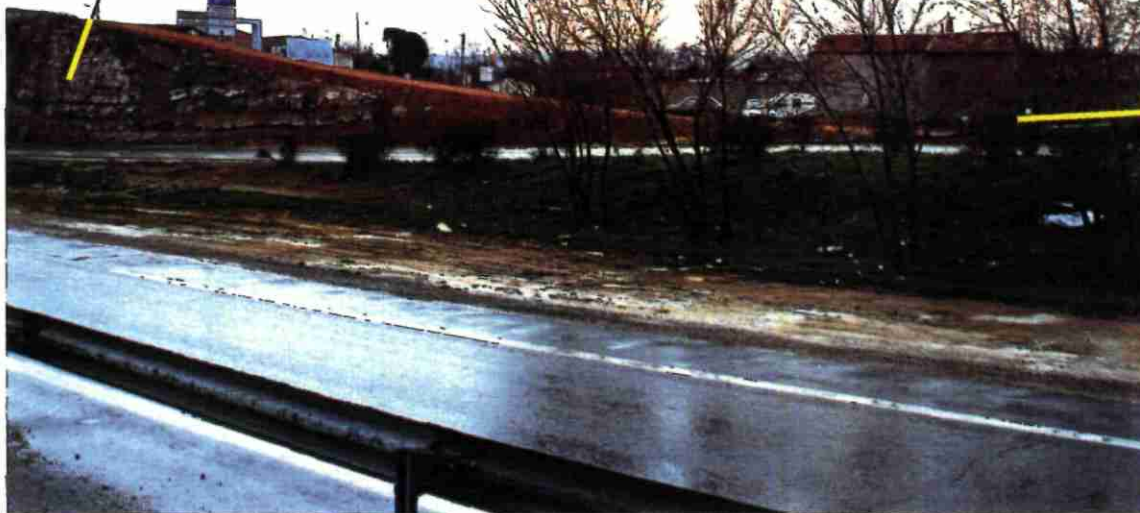
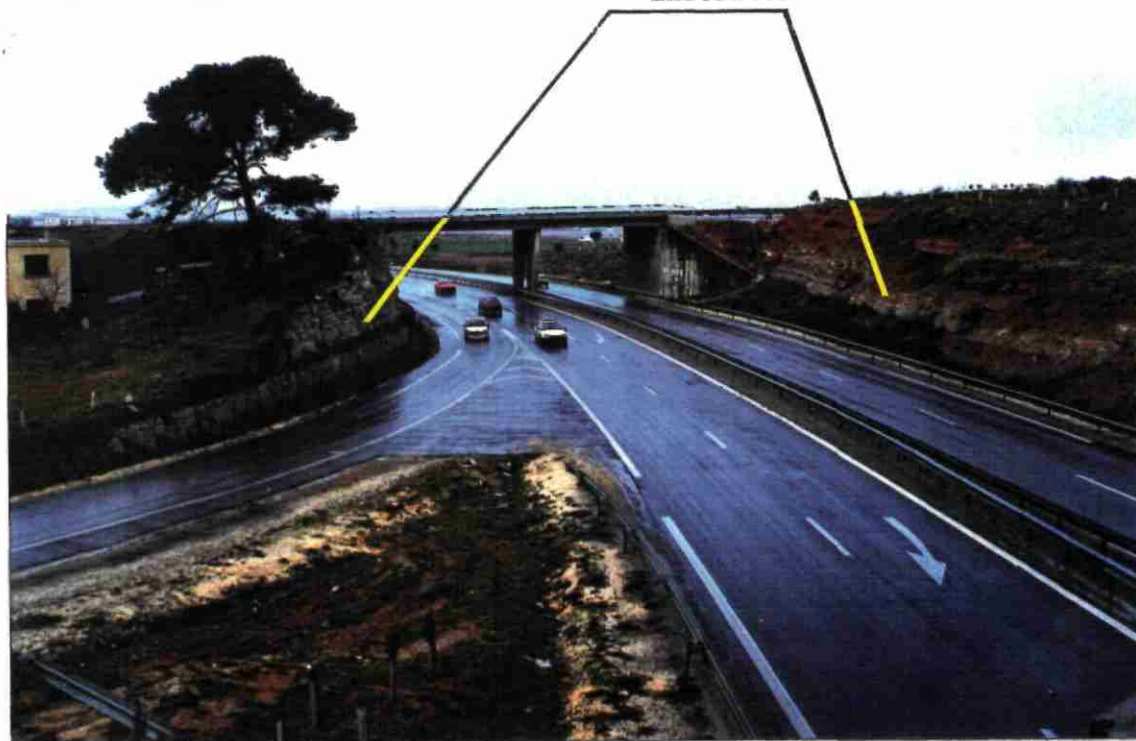
## LE CONTEXTE GEOLOGIQUE IMMEDIAT

Le banc calcaire  
supérieur

La source

Le banc calcaire  
inférieur

Du point de vue géologique, l'émergence se situe dans une dépression marneuse de 5 à 6 m d'épaisseur, comprise entre deux bancs calcaires (cf. coupe schématique fig. 2 et planche photos n°7), à une cote supérieure à celle du lit de la Cadière. C'est une source dite de "débordement".
